東北地方太平洋沖地震に関する 道路付属物被災状況調査報告

～ 液状化現象による被災状況 ～

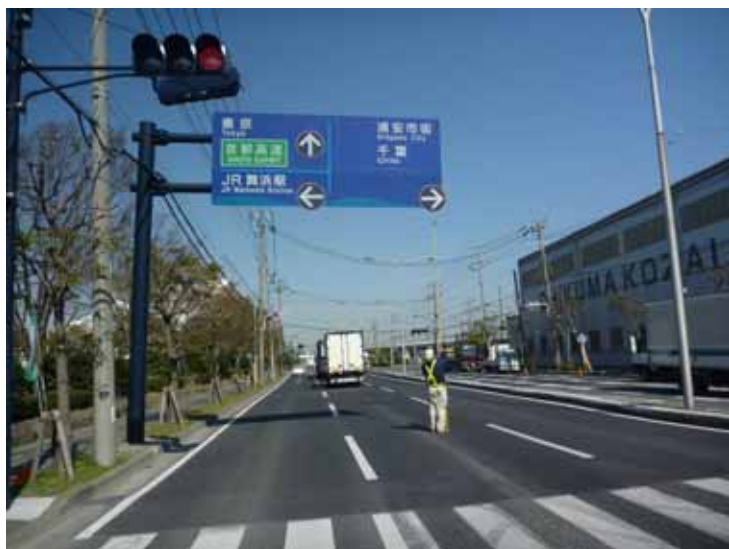
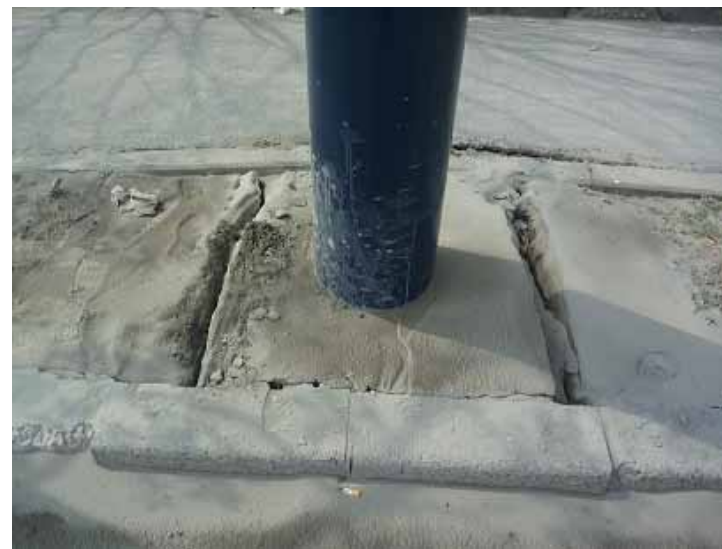
千葉県浦安市 (標識柱+杭)-2°傾斜

歩道側が数cm浮いたものと思われる。

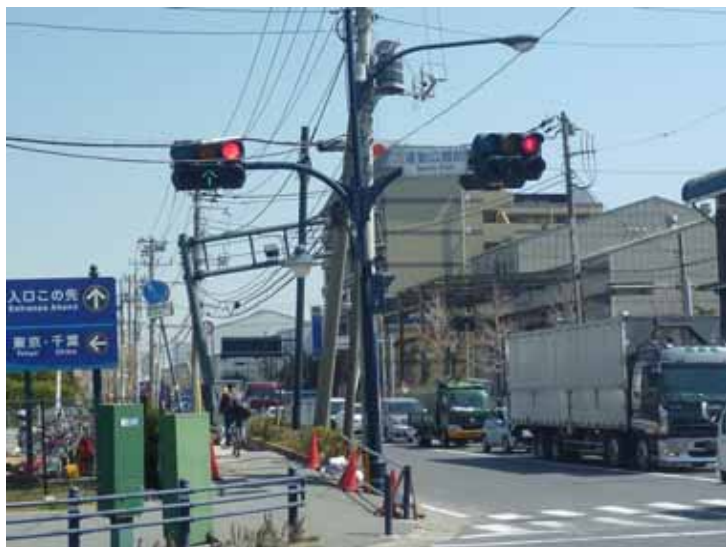
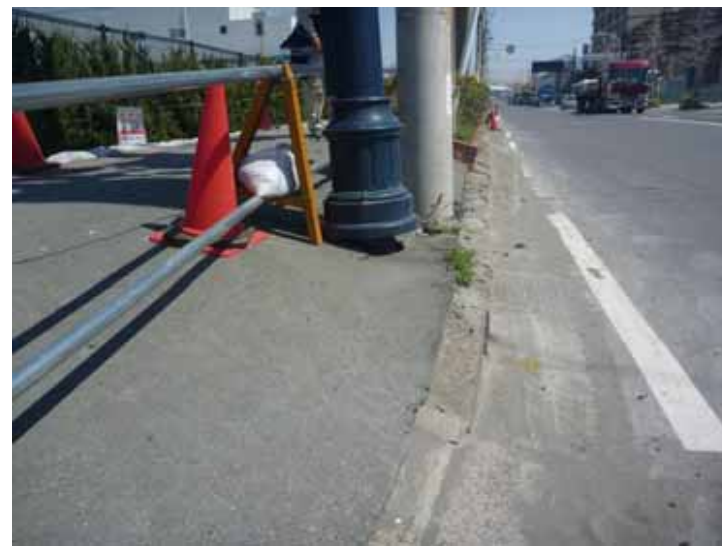
千葉県浦安市 (信号柱+基礎不明)2°傾斜

歩道側が数十cm浮いた(もしくは車道側が数十cm沈んだ)ものと思われる。

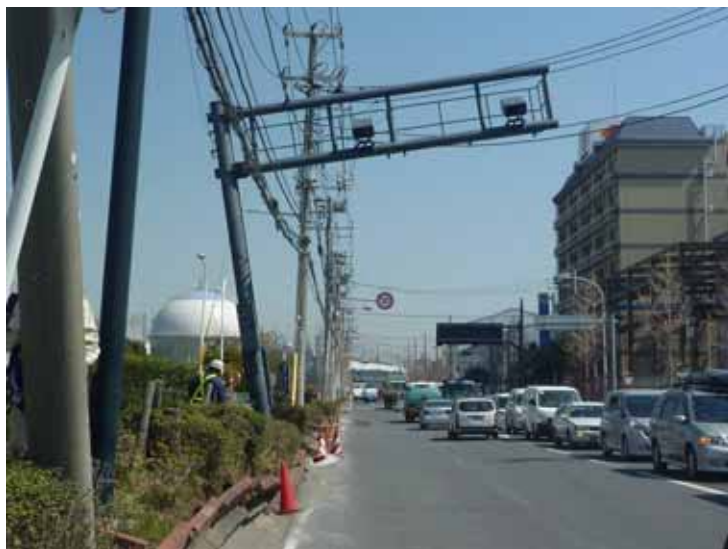
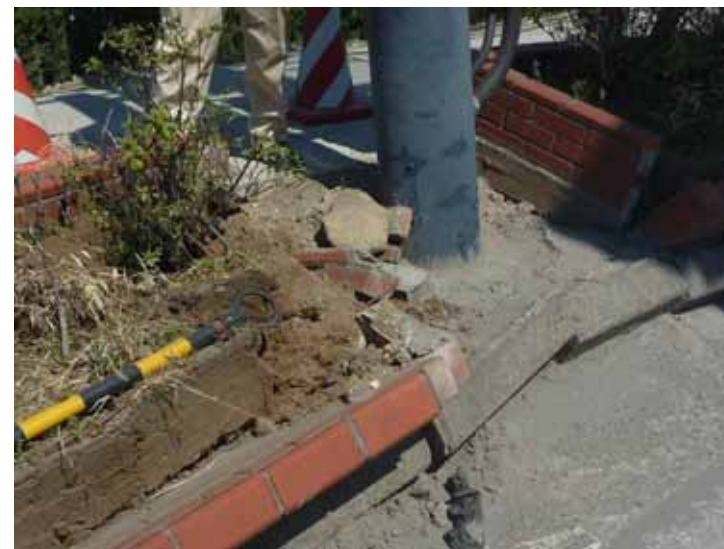
千葉県浦安市 (カメラ柱+杭)9°傾斜

隣接する電柱は車道側に倒れ、カメラ柱は歩道側にたおれていた。

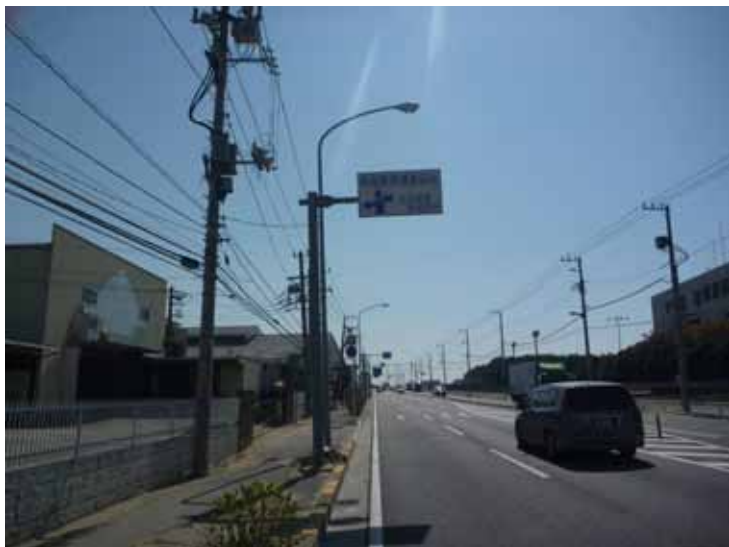
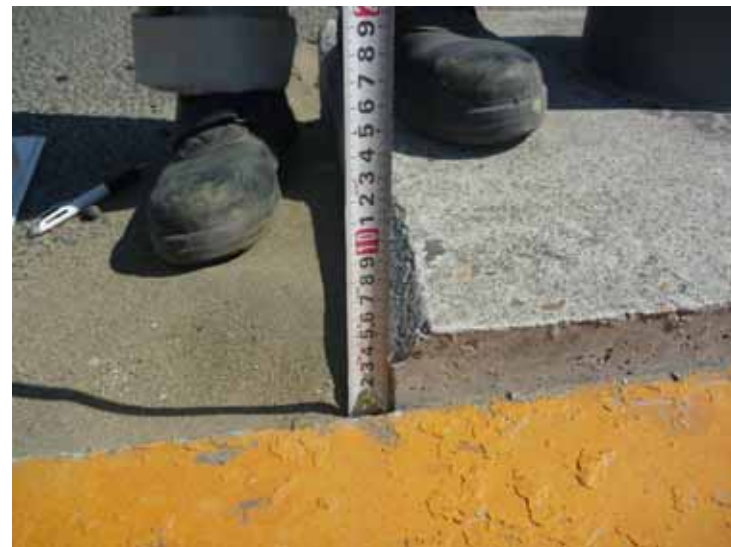
千葉県千葉市美浜区 (標識柱+基礎不明)2°傾斜

車道側が6cm 程度浮いたものと思われる。

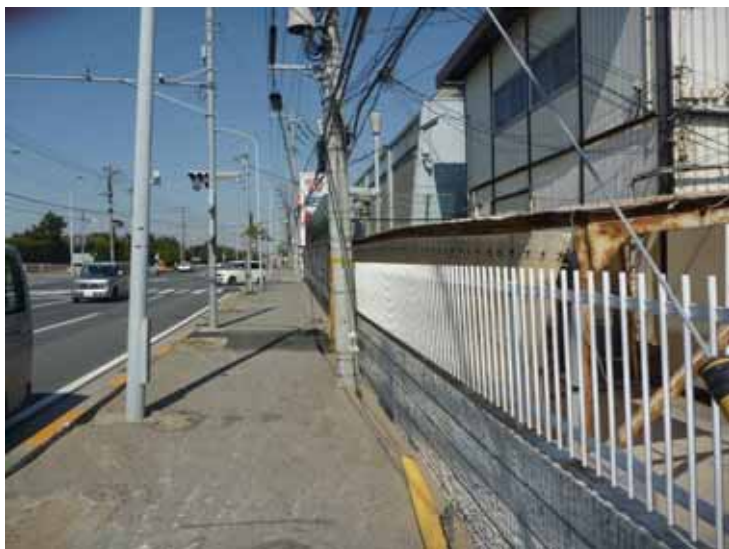
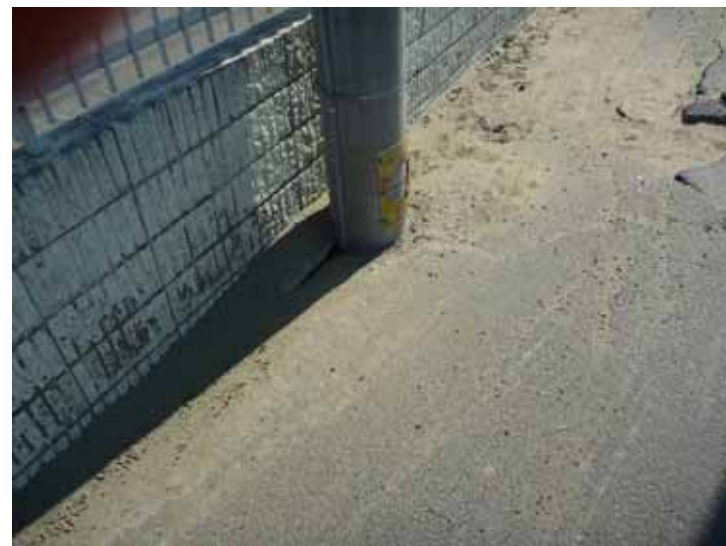
千葉県千葉市美浜区 周辺(電柱)

数十cm ~ 1m程度沈下しているものと思われる.

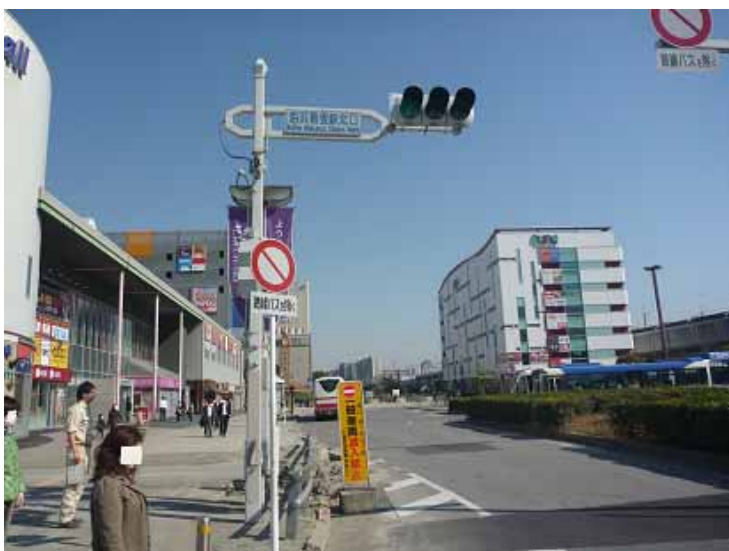
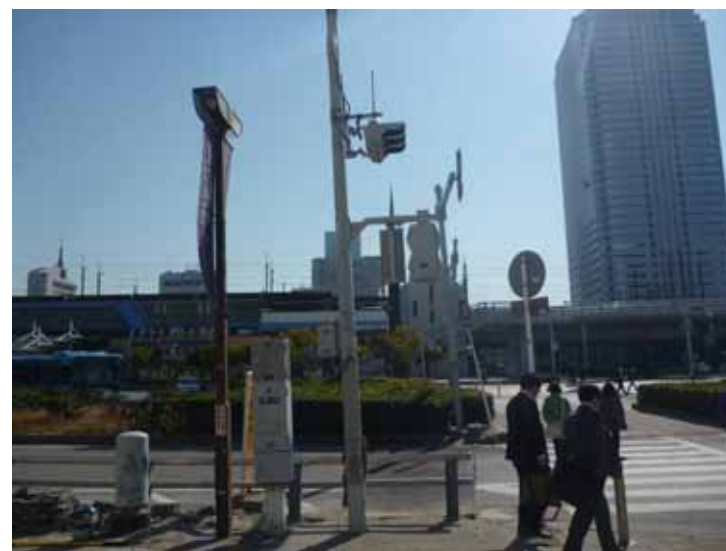
千葉県千葉市美浜区 (信号柱+基礎不明)-2°傾斜

幕張駅周辺 . 信号としての機能をギリギリ果たしている模様.

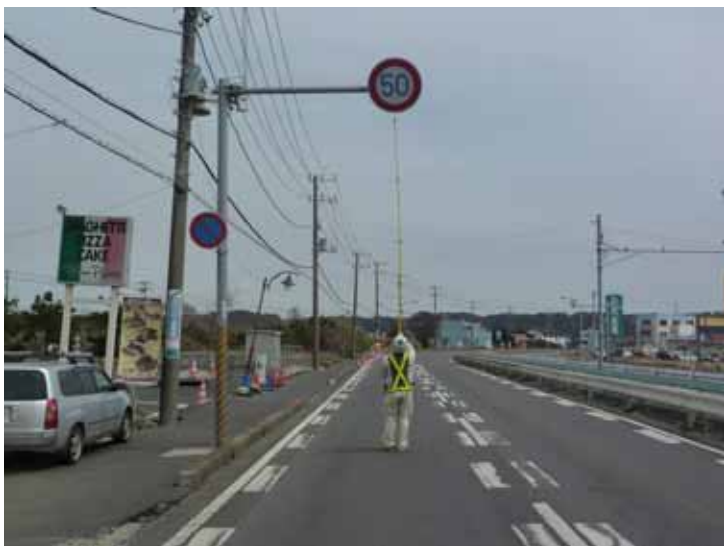
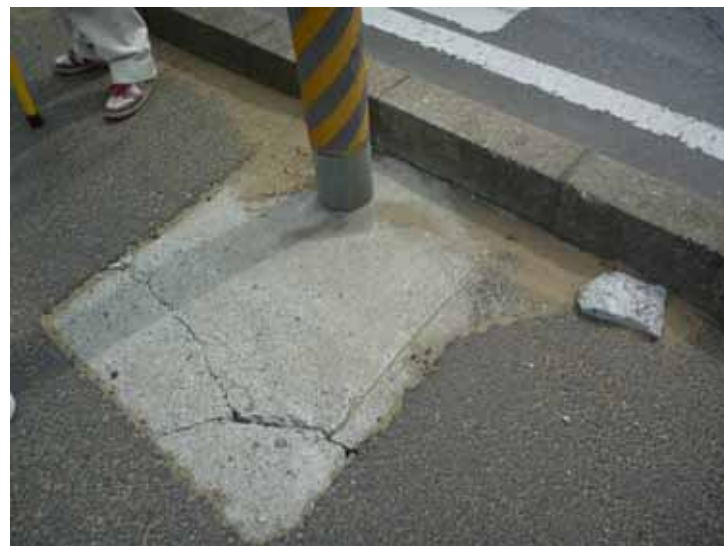
千葉県旭市 (規制標識柱+基礎不明) 1° 傾斜

地震により上部根巻コンクリートが破壊したものである。

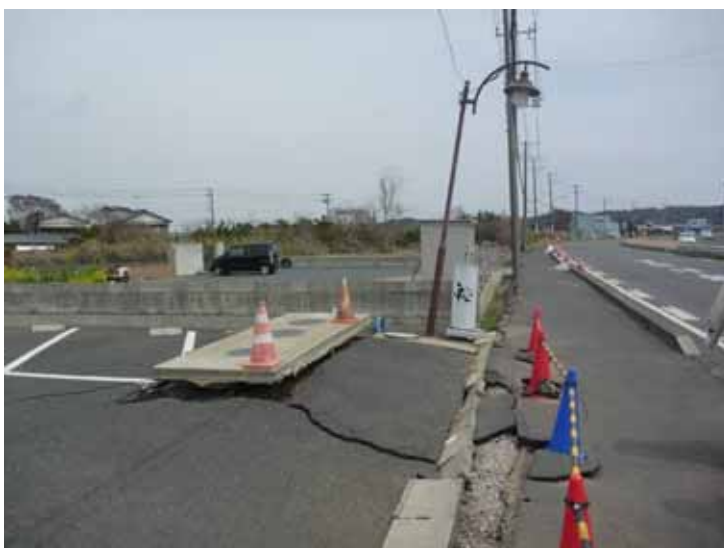
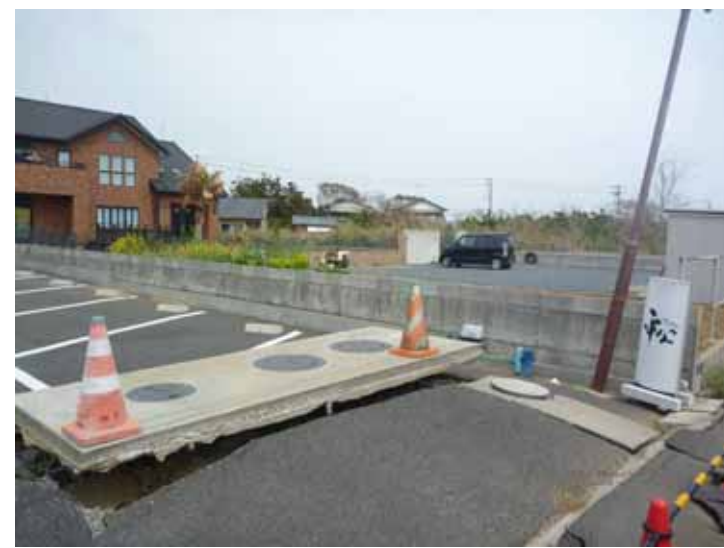
千葉県旭市 (照明柱+直接)-10° 傾斜

周辺にマンホールが数十cm～1m程度浮上し、その影響を受けたものと思われる。

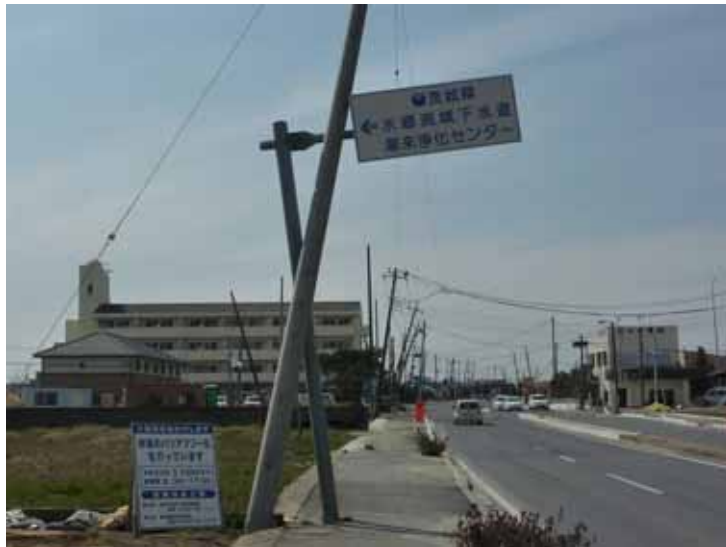
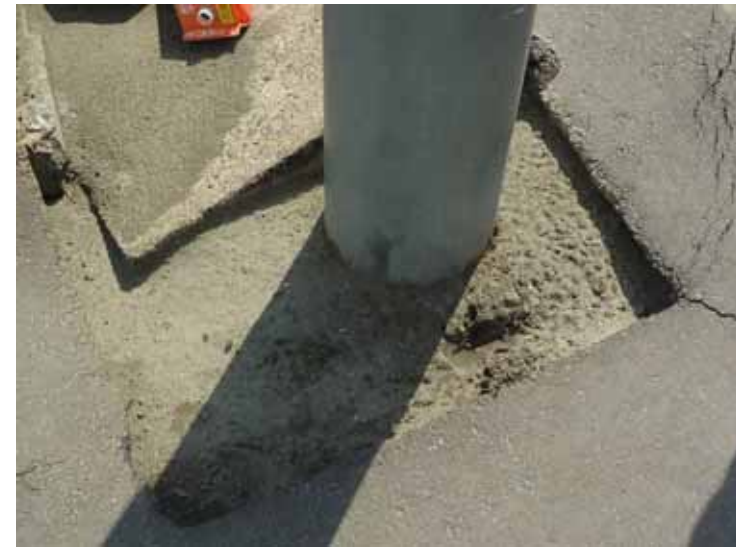
茨城県潮来市 (標識柱+杭)8° 傾斜

数cm沈下し,大きく傾斜しており,電柱と交差(接触)している.

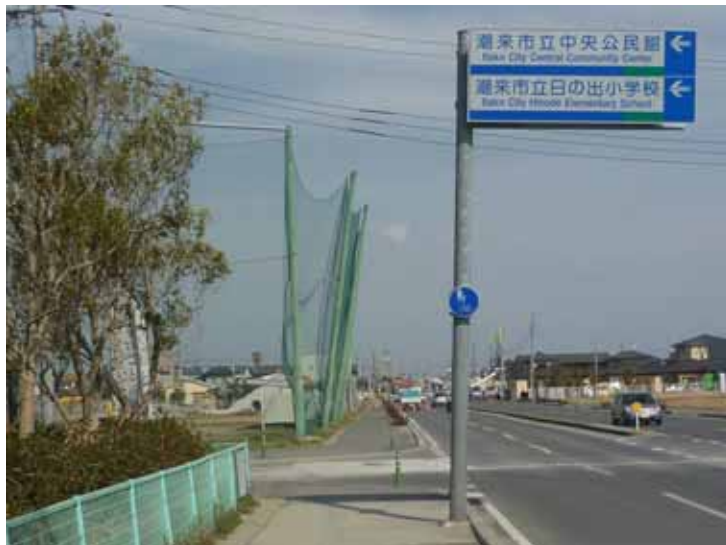
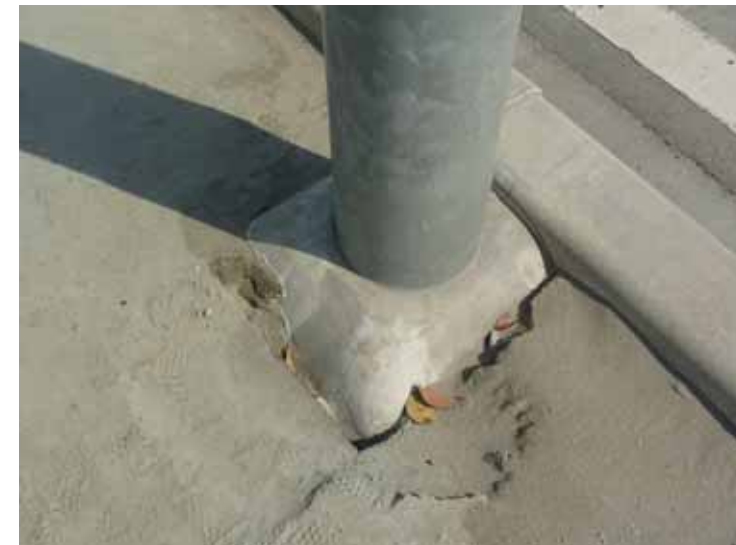
茨城県潮来市 (標識柱+杭)-3° 傾斜

根巻コンクリート周辺は噴砂による影響と思われる.

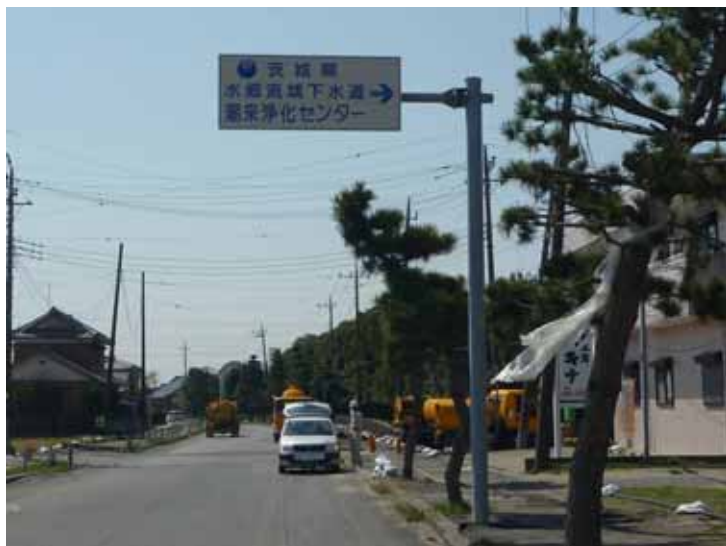
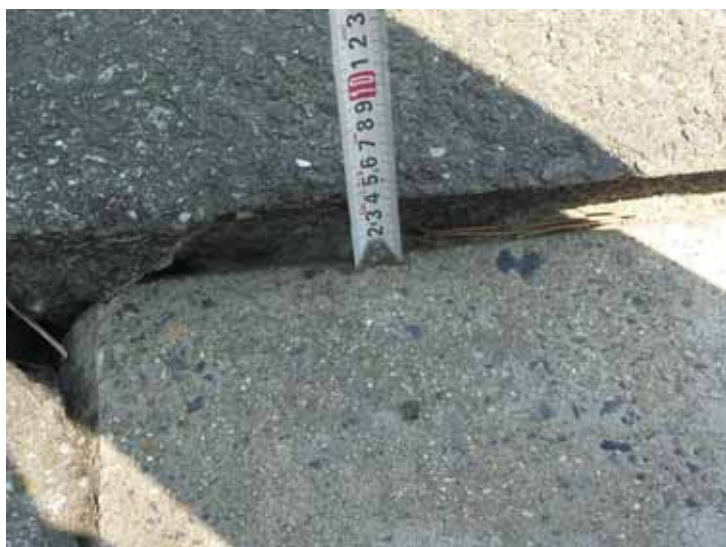
茨城県潮来市 (標識柱+杭)1°傾斜

4cm程度沈下し, 4cm程度水平移動していた.

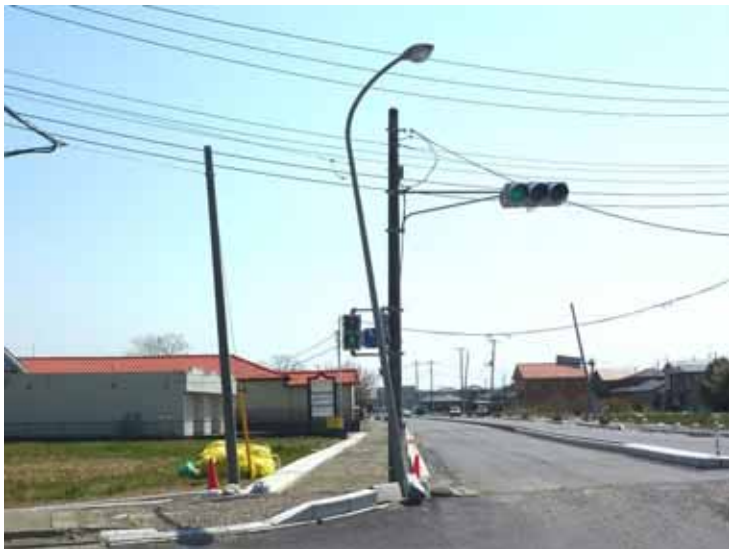
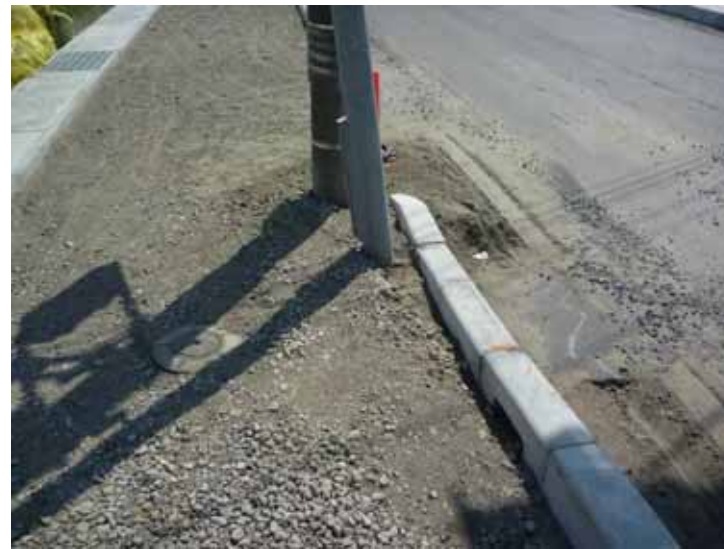
茨城県潮来市 (照明柱+基礎不明)8°傾斜

根巻コンクリート周辺は噴砂による影響と思われる.

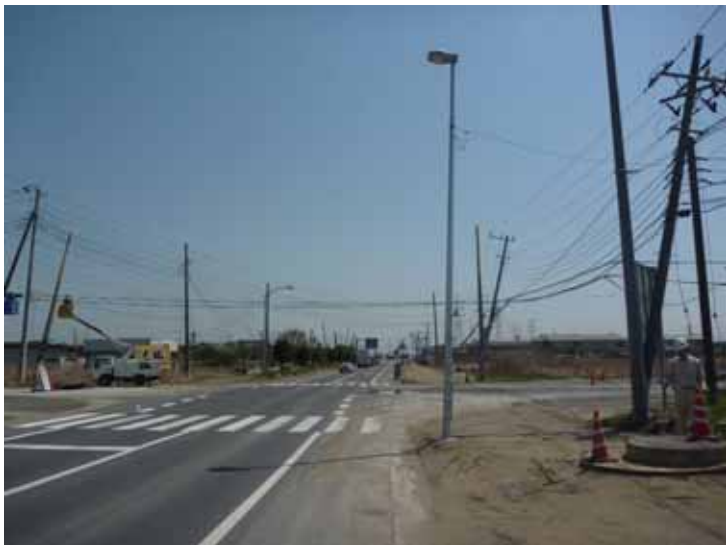
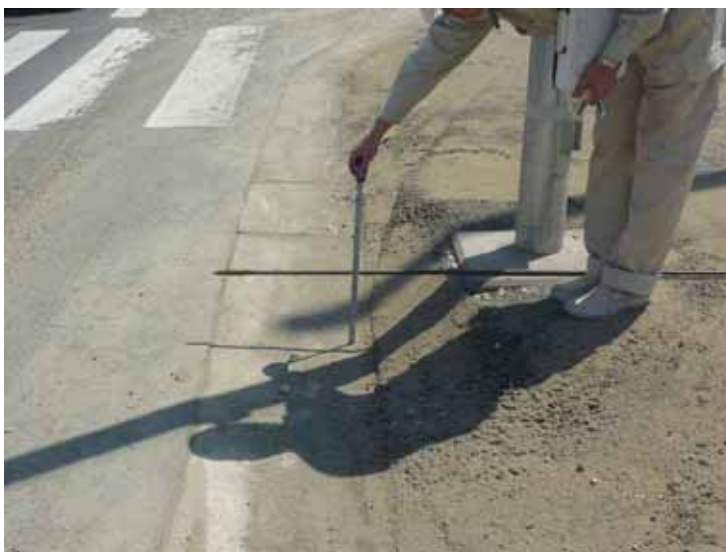
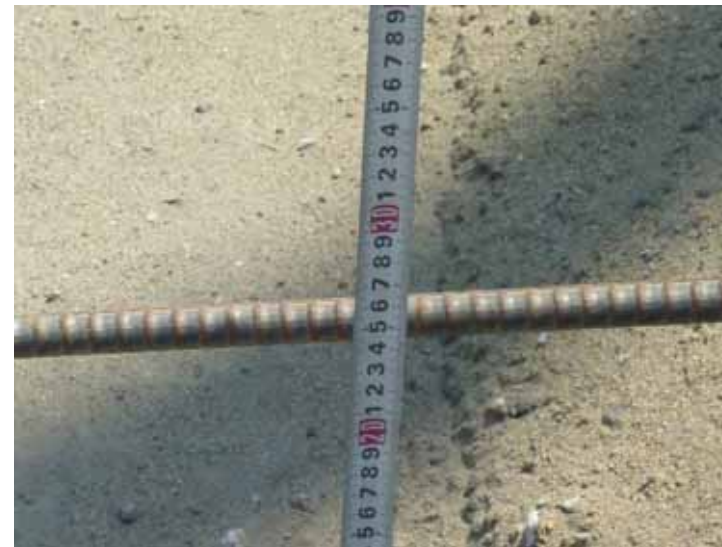
茨城県神栖市 (照明柱+ケーソン)3°傾斜

20cm程度浮上し, 根巻コンクリート周辺は噴砂による影響と思われる.

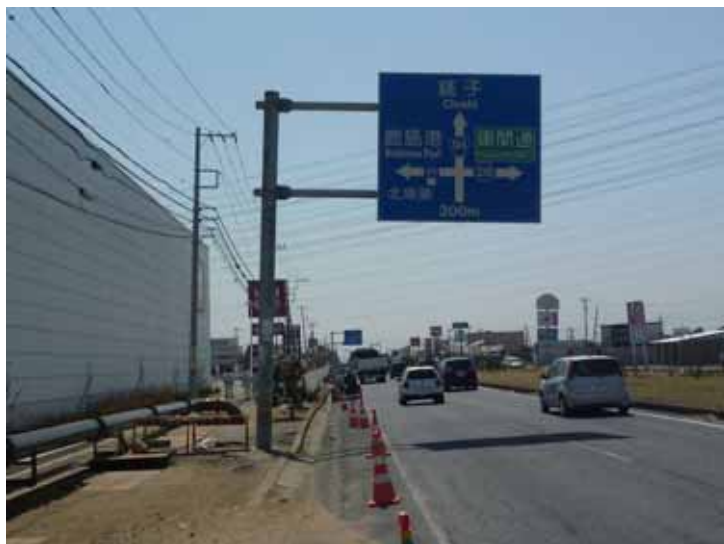
茨城県神栖市 (標識柱+直接基礎)-3°傾斜

標識の周辺にある埋設管は液状化の影響により突出していた模様.

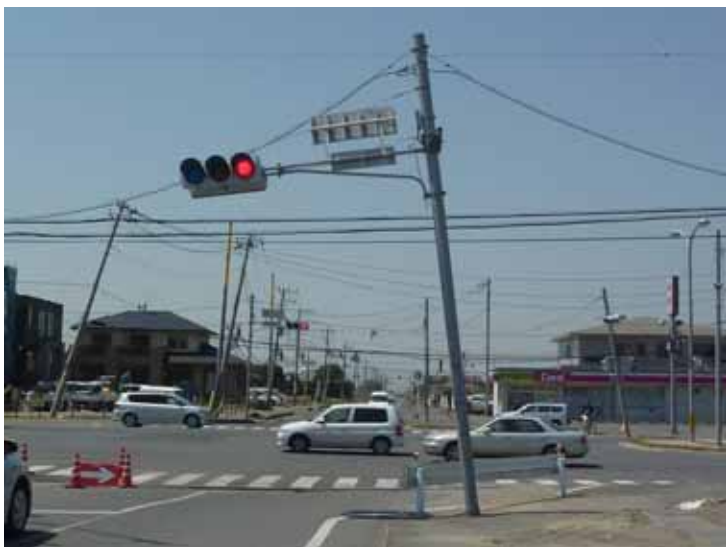
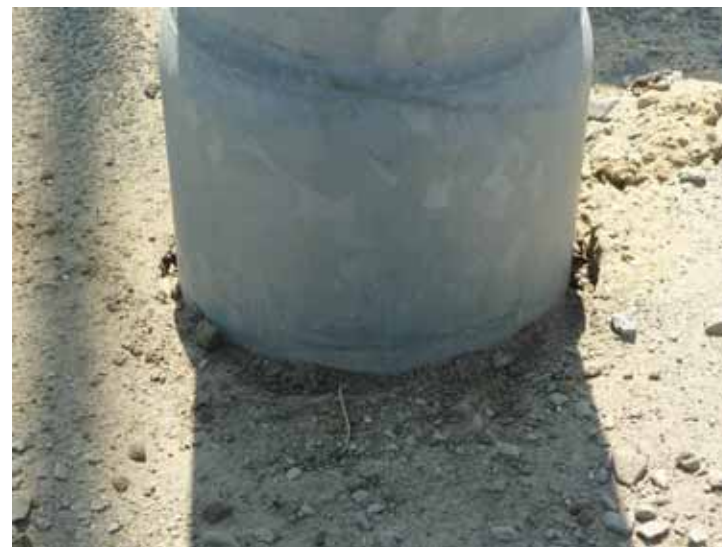
茨城県神栖市 (信号柱+基礎不明) -6°傾斜

歩道側が浮き上がっており, 根巻コンクリート周辺は噴砂による影響と思われる。

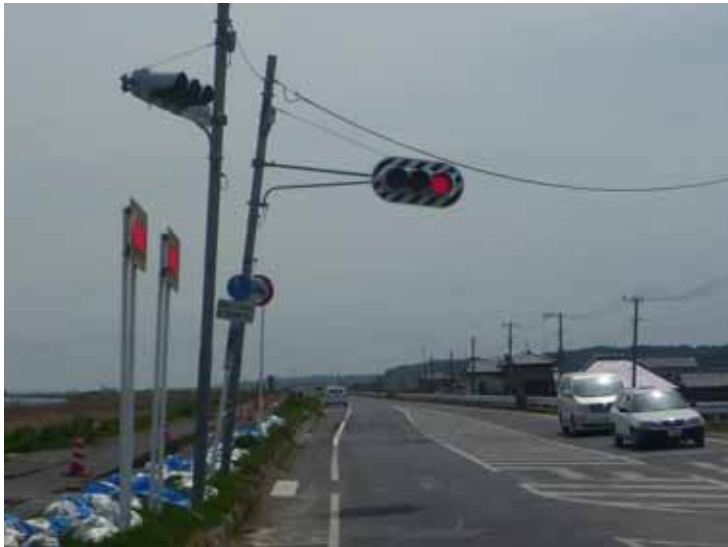
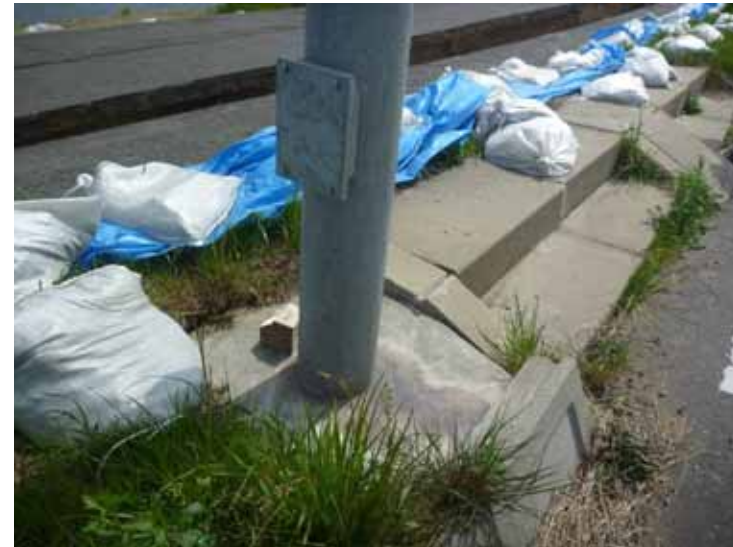
千葉県香取市 (信号柱+基礎不明)-8°傾斜

写真左側は河川であった。河川側にある歩道の左半分が十数cm浮上していた

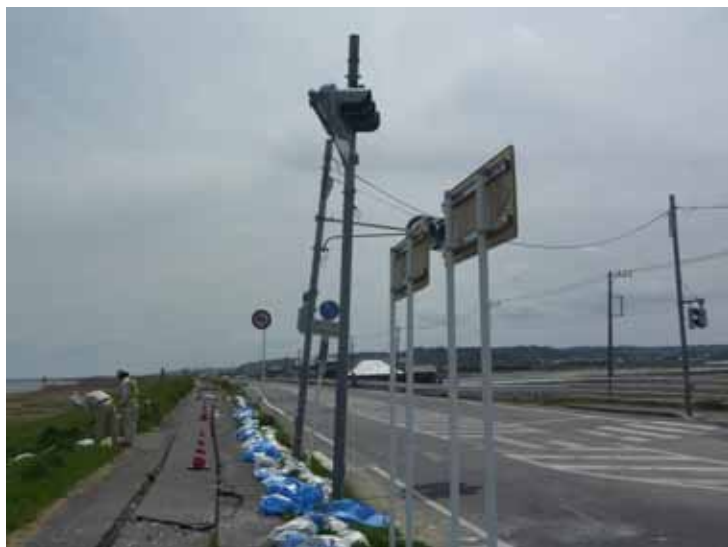
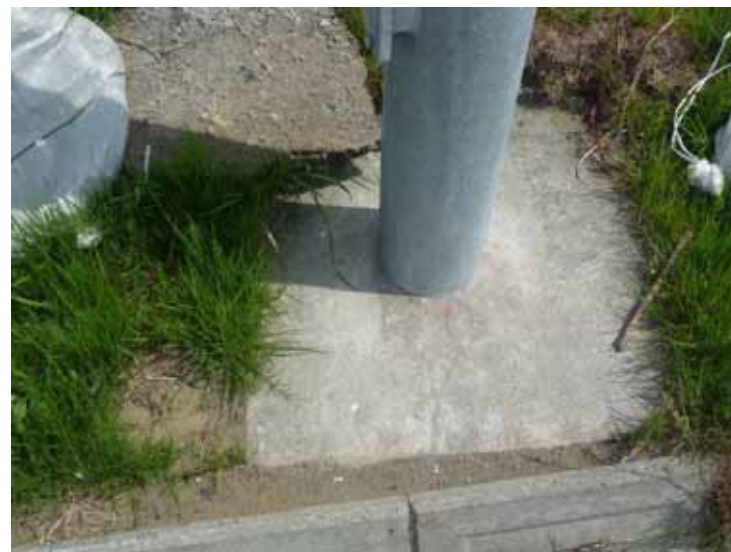
千葉県香取市 (信号柱+基礎不明)-5°傾斜

と隣接.

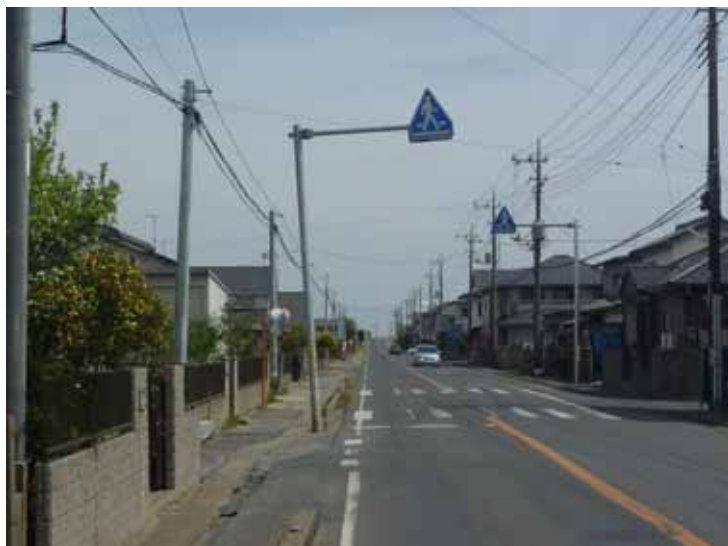
千葉県香取市 (指示標識柱+ケーソン)4°傾斜

車道側が数cm浮上したものと考えられる.

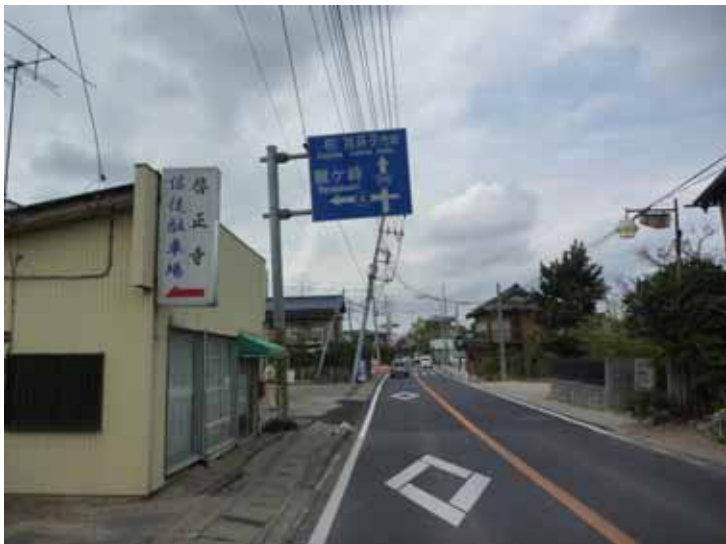
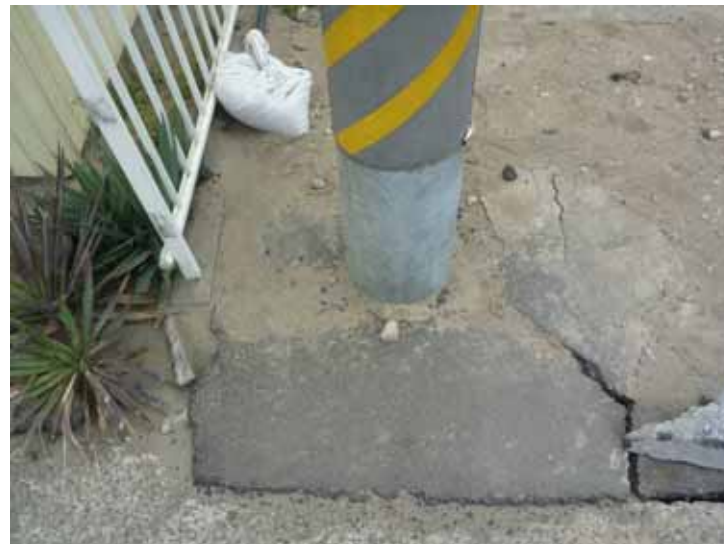
千葉県我孫子市 (標識柱+基礎不明)3°傾斜

地震の影響により上部根巻コンクリートが破壊したと思われる。

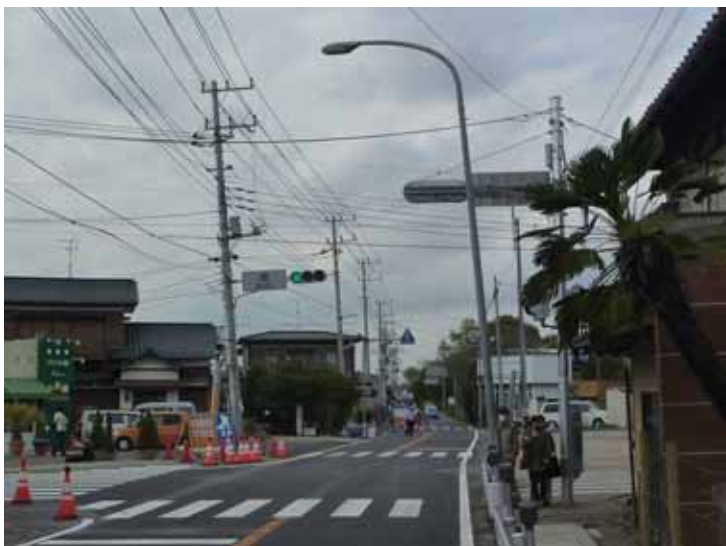
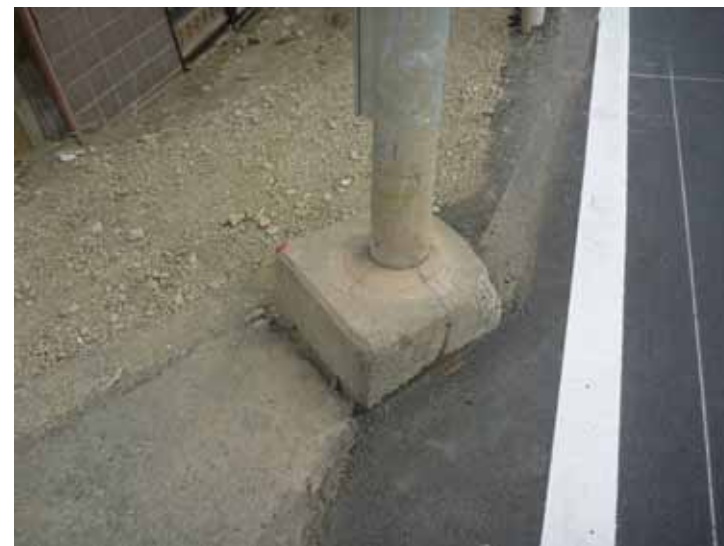
千葉県我孫子市 (照明柱+基礎不明)-6°傾斜

根巻コンクリート周辺は噴砂による影響と思われる。

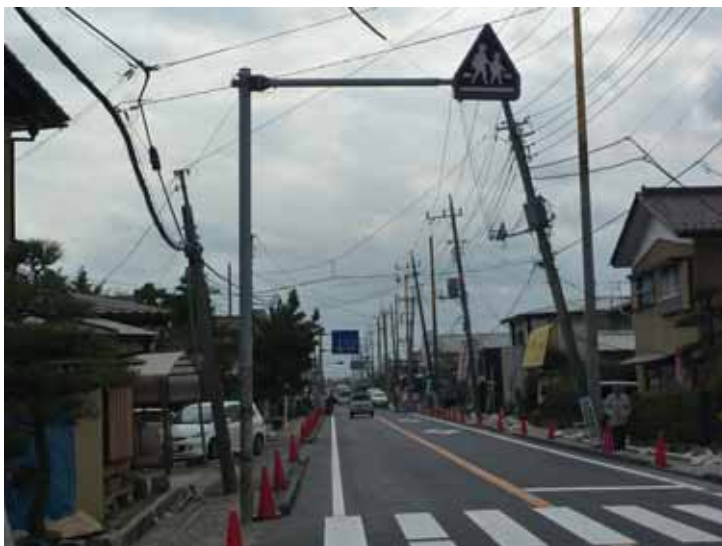
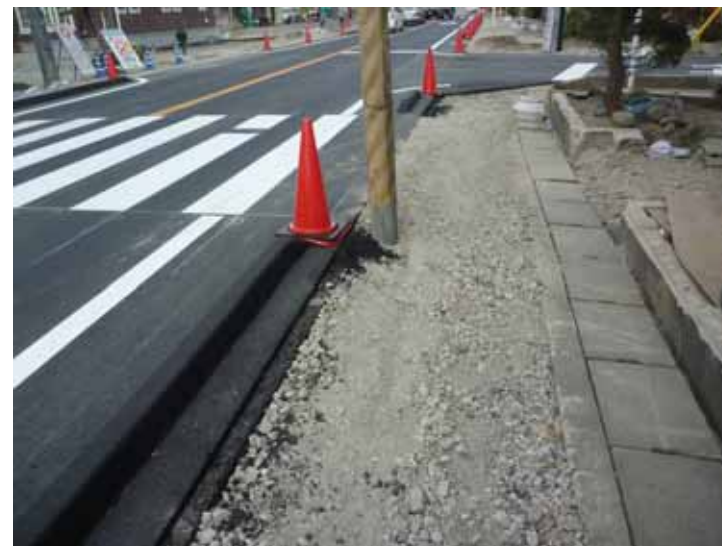
千葉県我孫子市 (指示標識柱+ケーソン)-1°傾斜

周辺は液状化が大きく、民家や電柱は大きく傾いていた。
