東北地方太平洋沖地震に関する 道路付属物被災状況調査報告

～ 液状化現象による被災状況 ～

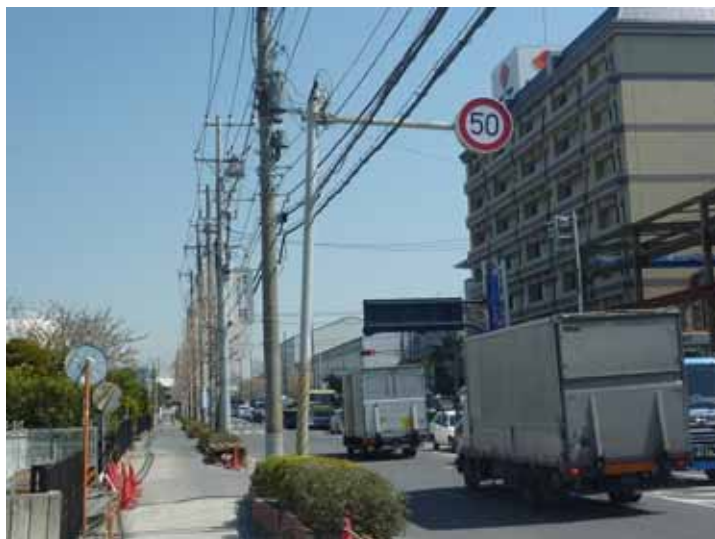
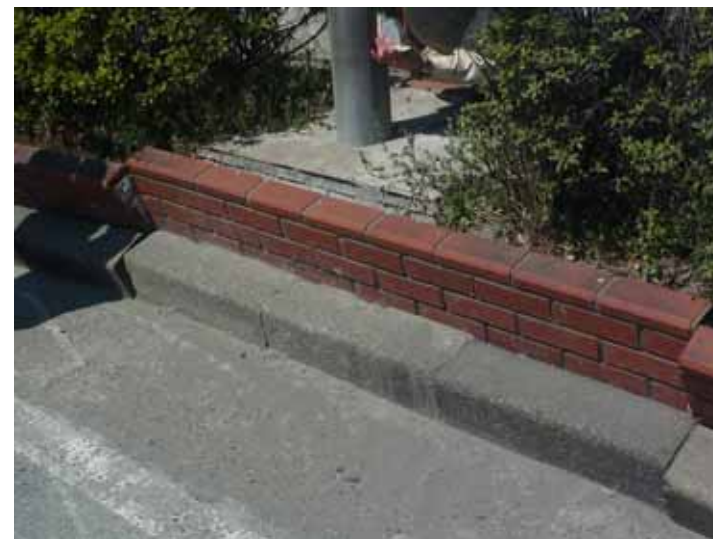
千葉県浦安市 (規制標識+ケーソン)-5°傾斜

歩道側が十数cm浮いたものと思われる。

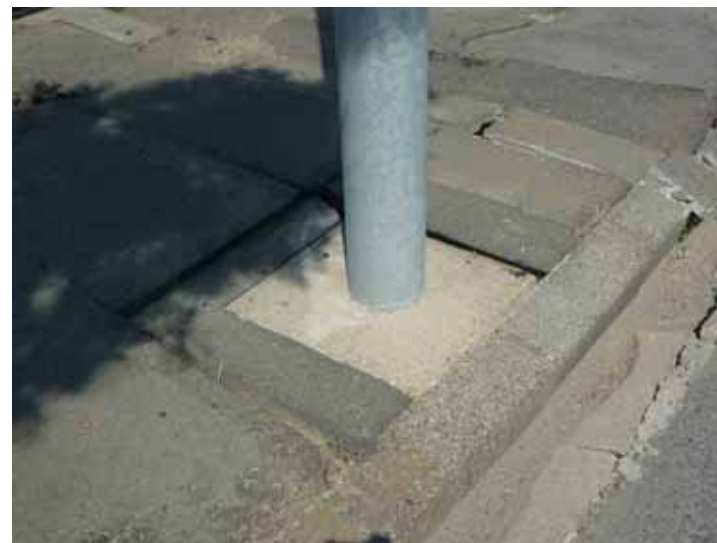
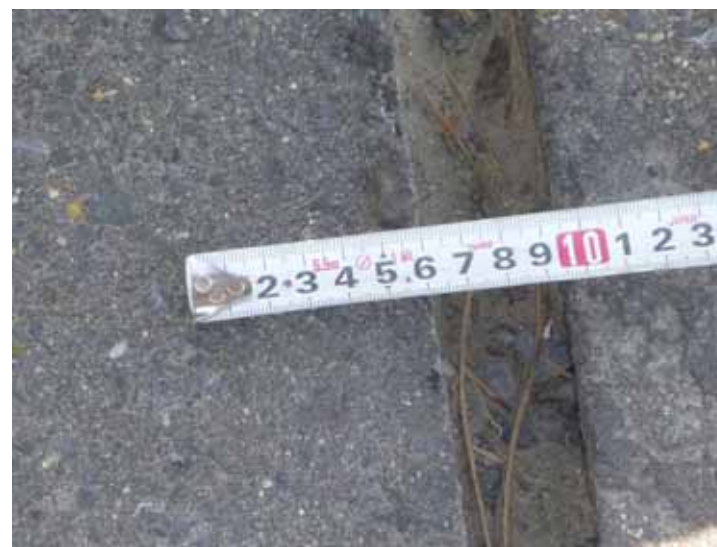
茨城県潮来市 (標識柱+杭)1°傾斜

4cm程度沈下し, 4cm程度水平移動していた.

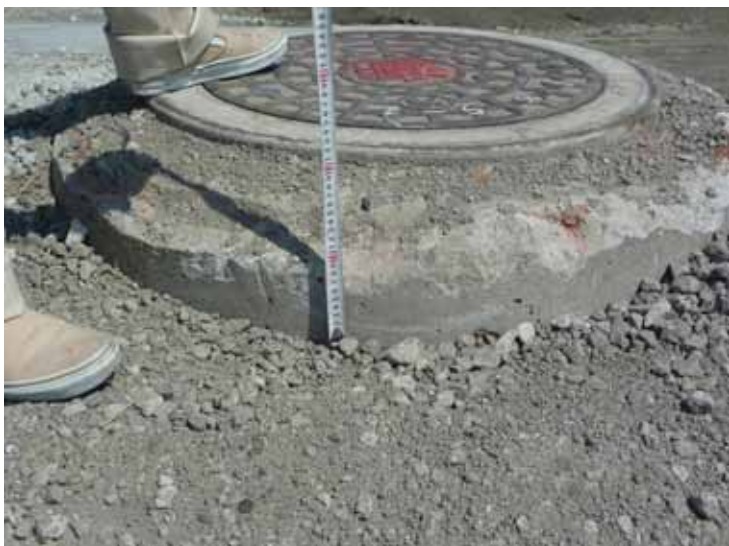
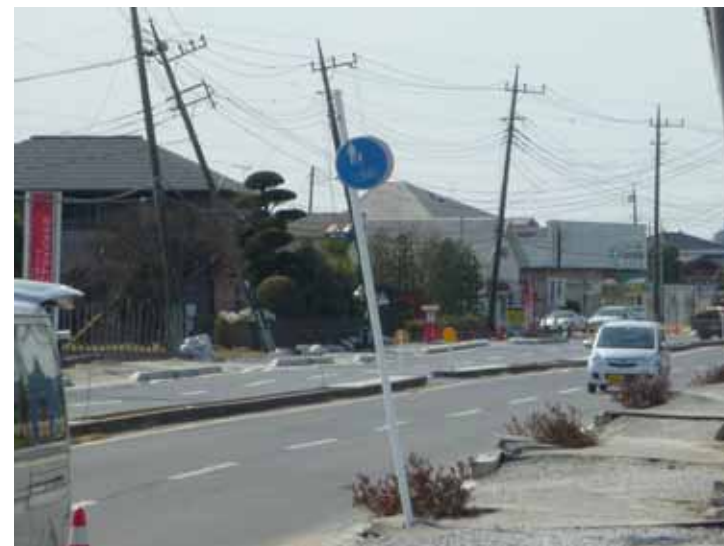
茨城県潮来市(その他)

- ・この地区は全体で液状化の影響が見られた。
- ・電柱は大きく傾斜(倒壊)しているものが見られた。
- ・マンホールは数十cm浮上しているものも見られた。
- ・液状化の影響による道路付属物施設は、傾斜はしているが倒壊までには至っていない。

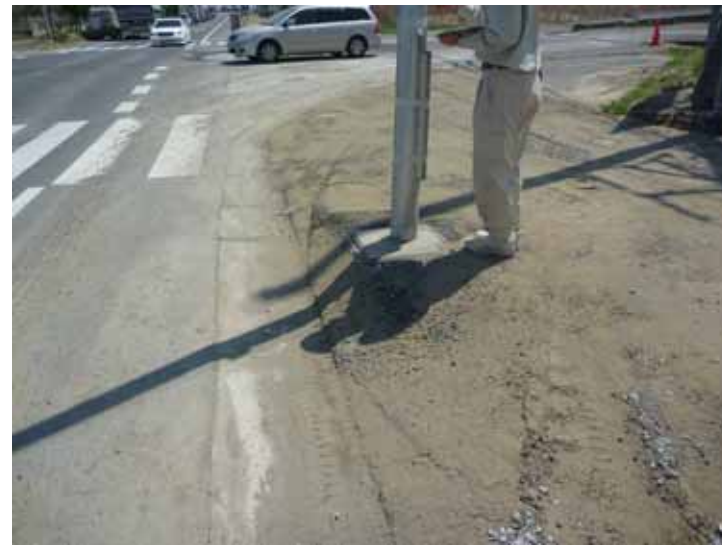
茨城県神栖市 (照明柱+ケーソン)3°傾斜

20cm程度浮上し, 根巻コンクリート周辺は噴砂による影響と思われる.

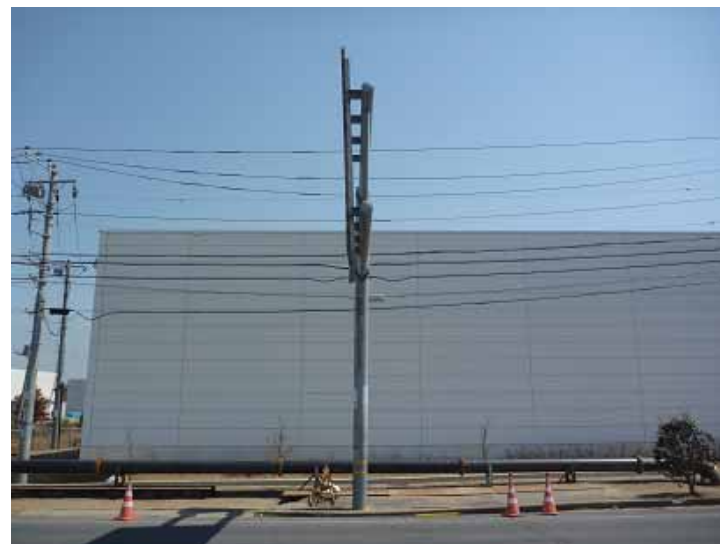
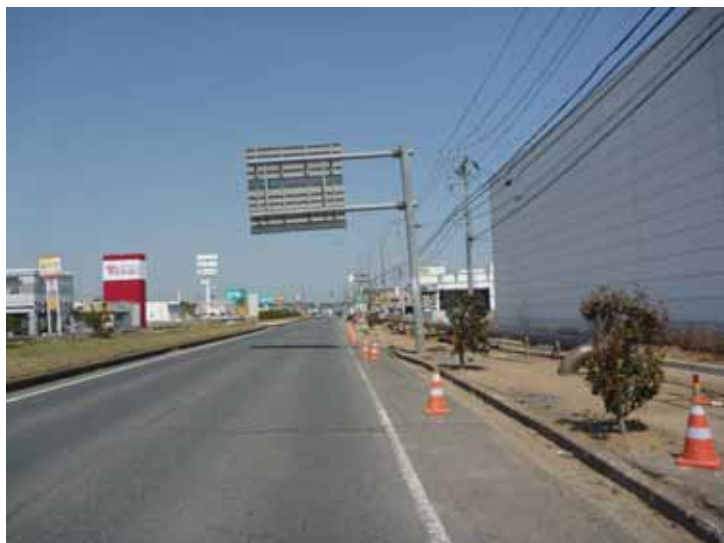
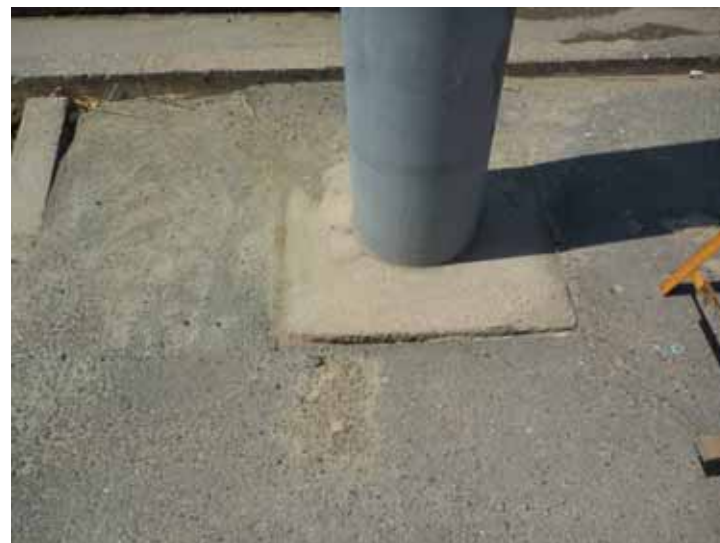
茨城県神栖市 (標識柱+直接基礎)-3°傾斜

標識の周辺にある埋設管は液状化の影響により突出していた模様.

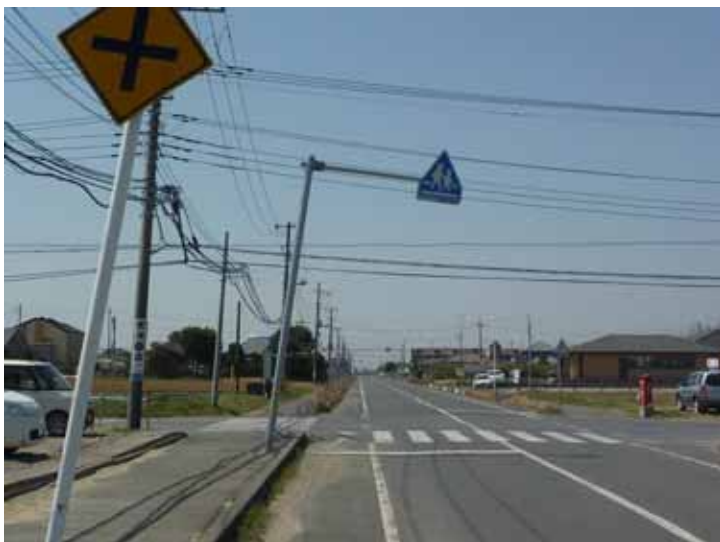
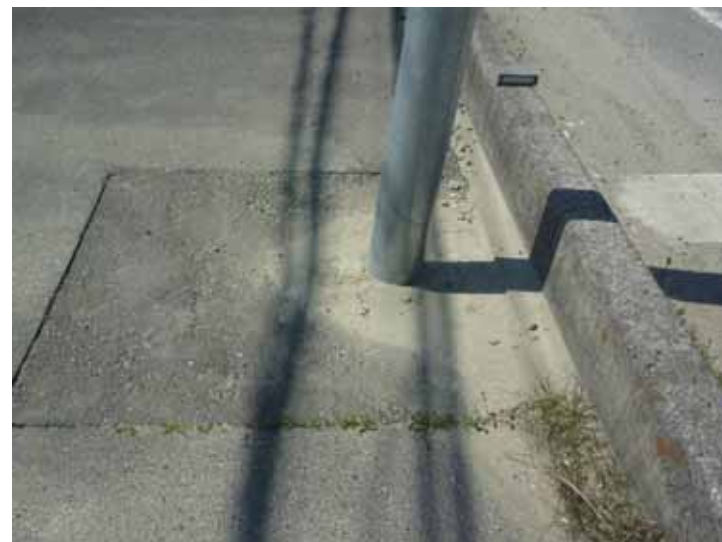
茨城県神栖市 (指示標識柱+ケーソン)-6°傾斜

根巻コンクリート周辺は噴砂による影響と思われる。

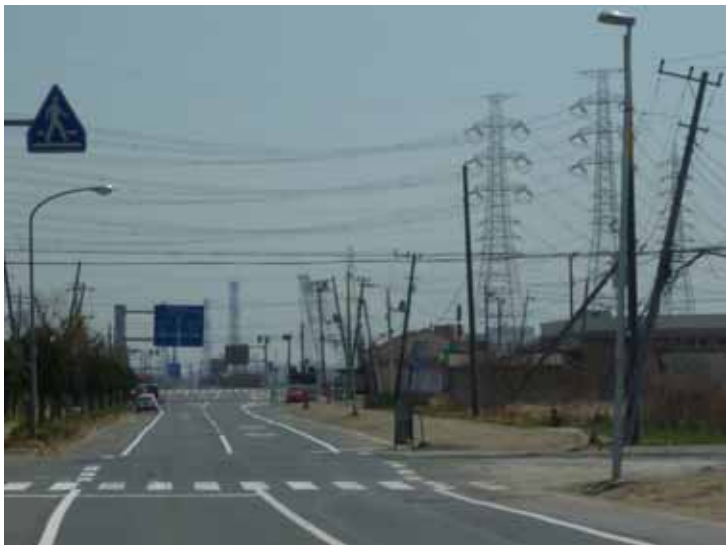
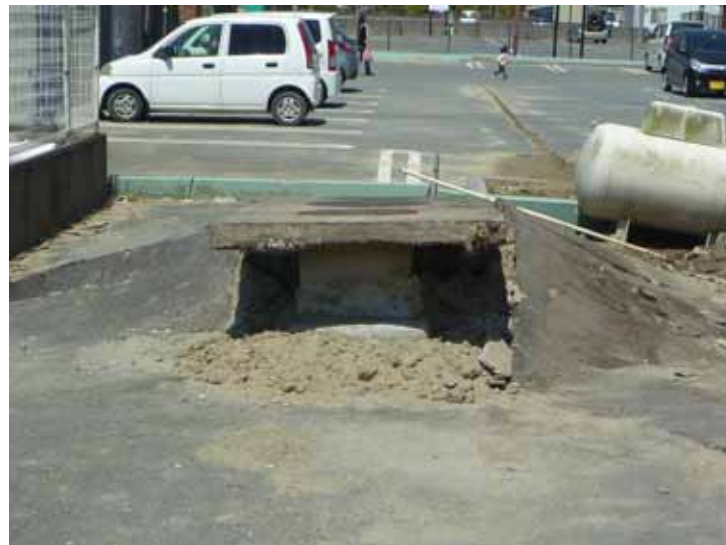
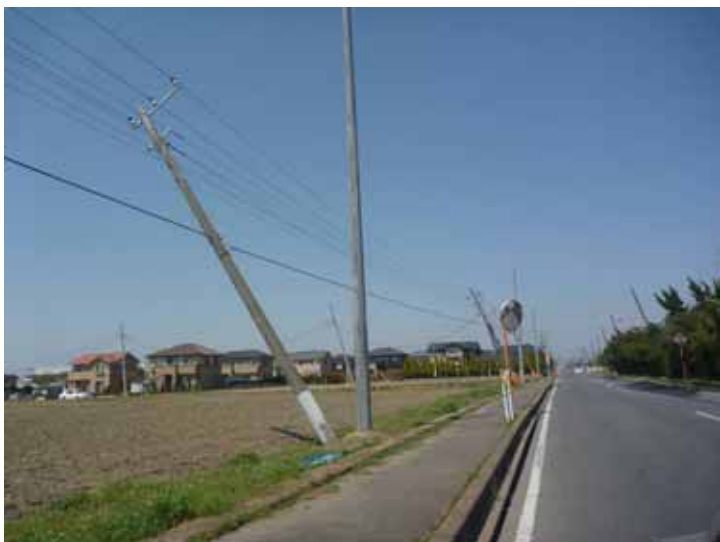
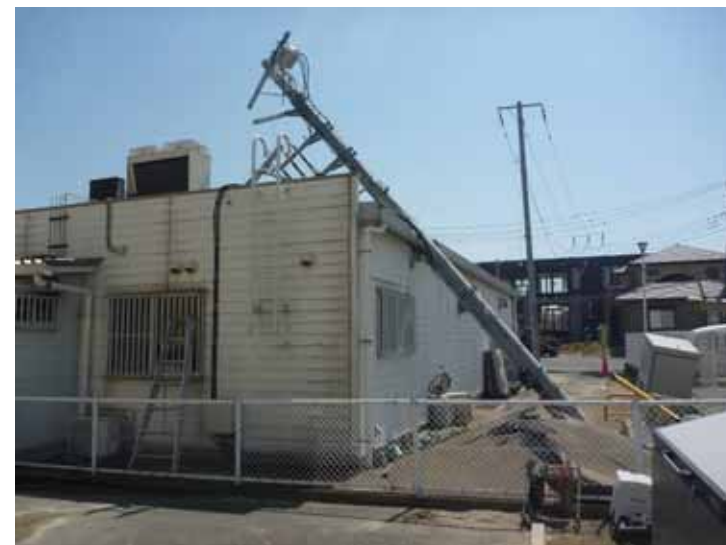
茨城県神栖市(その他)

- ・同じ通りであっても、液状化の影響を受けるもの、受けないものが存在した。
- ・電柱は大きく傾斜(倒壊)しているものが見られた。
- ・マンホールは数十cm浮上しているものも見られた。
- ・液状化の影響による道路付属物施設は、傾斜はしているが倒壊までには至っていない。

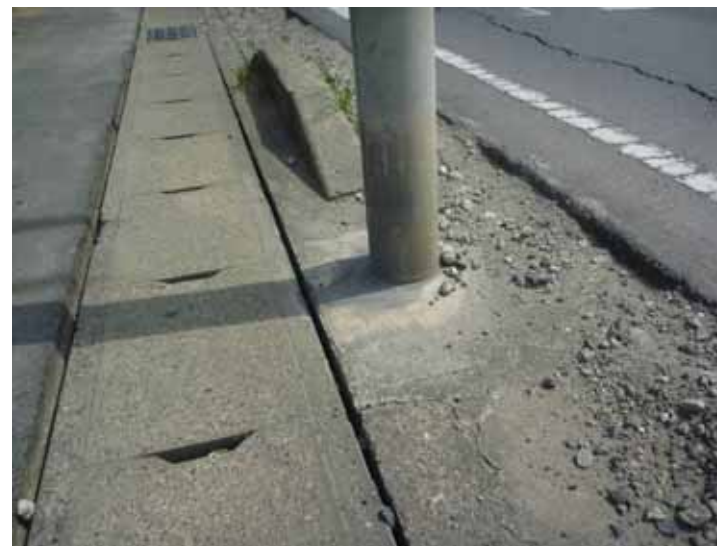
千葉県香取市 (指示標識柱+ケーソン)4°傾斜

車道側が数cm浮上したものと考えられる.

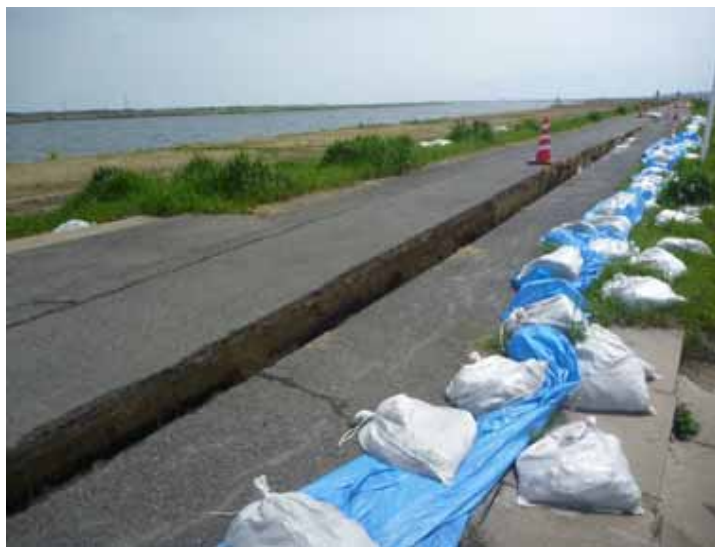
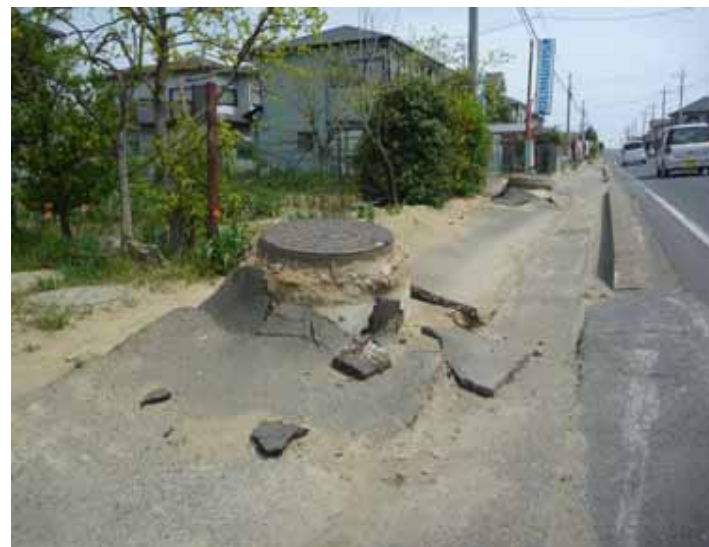
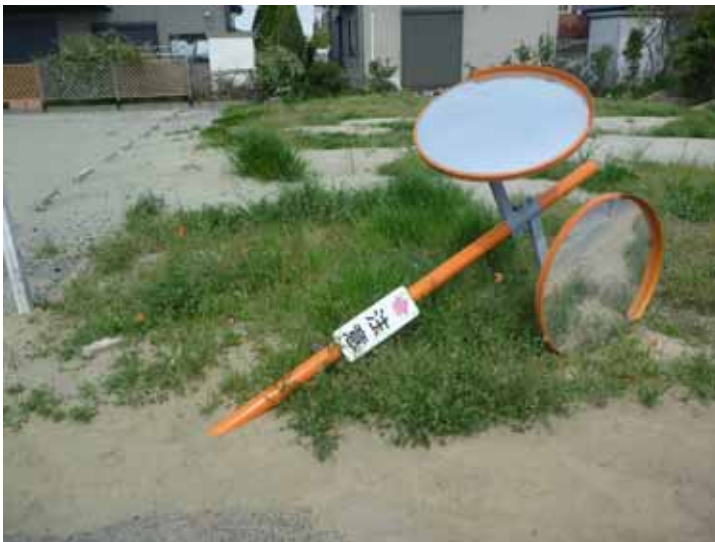
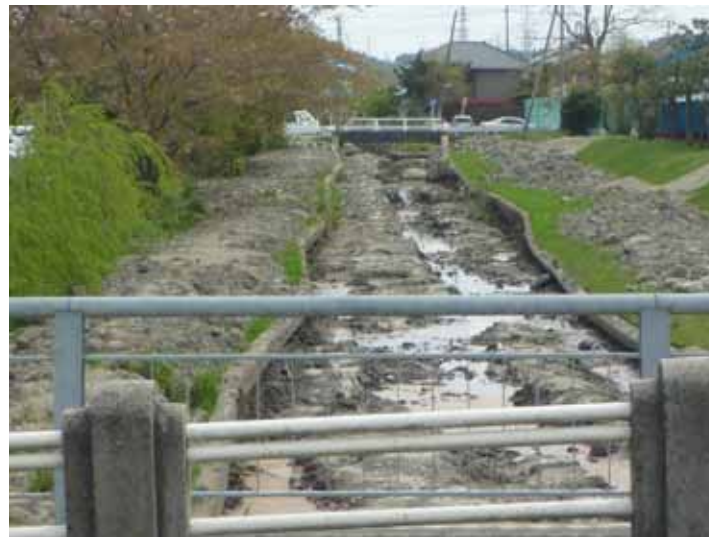
千葉県香取市(その他)

- ・同じ通りであっても、液状化の影響を受けるもの、受けないものが存在した。
- ・マンホールは1m近く浮上しているものが存在した。
- ・液状化の影響による道路付属物施設は、傾斜はしているが倒壊までには至っていない。

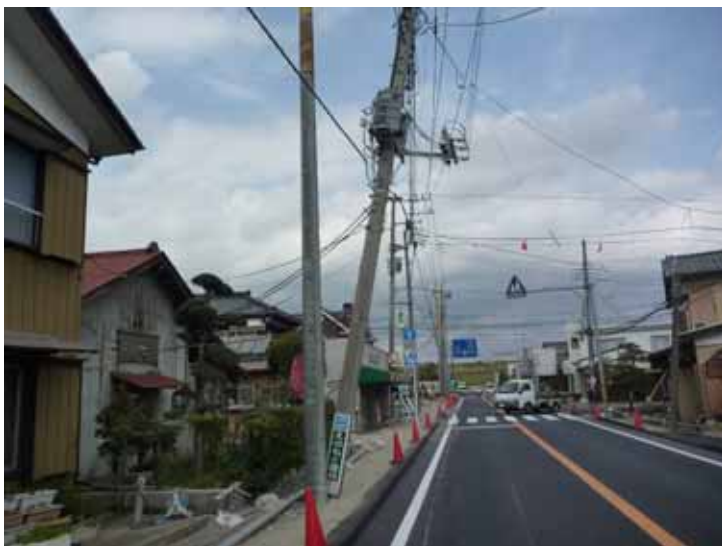
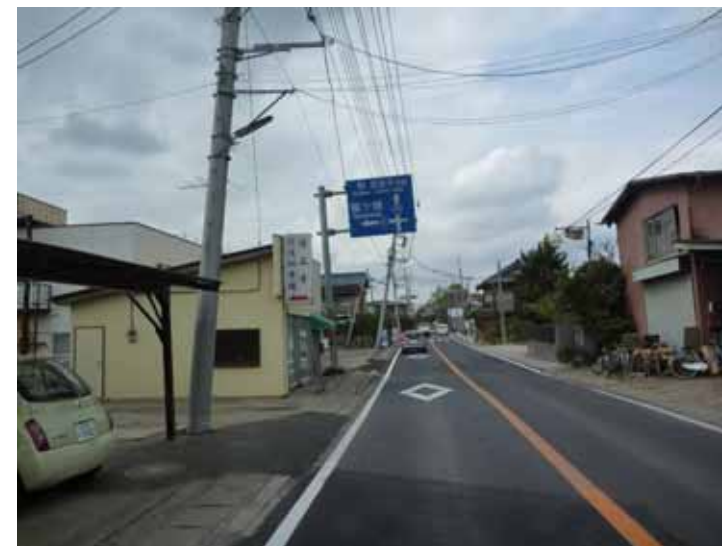
千葉県我孫子市(その他)

- ・同じ通りであっても、液状化の影響を受けるもの、受けないものが存在した。
- ・電柱は大きく傾斜(倒壊)しているものが見られた。
- ・液状化の影響による道路付属物施設は、傾斜はしているが倒壊までには至っていない。
